Injektor BMW 530d 193PS
Laufleistung 90Tkm

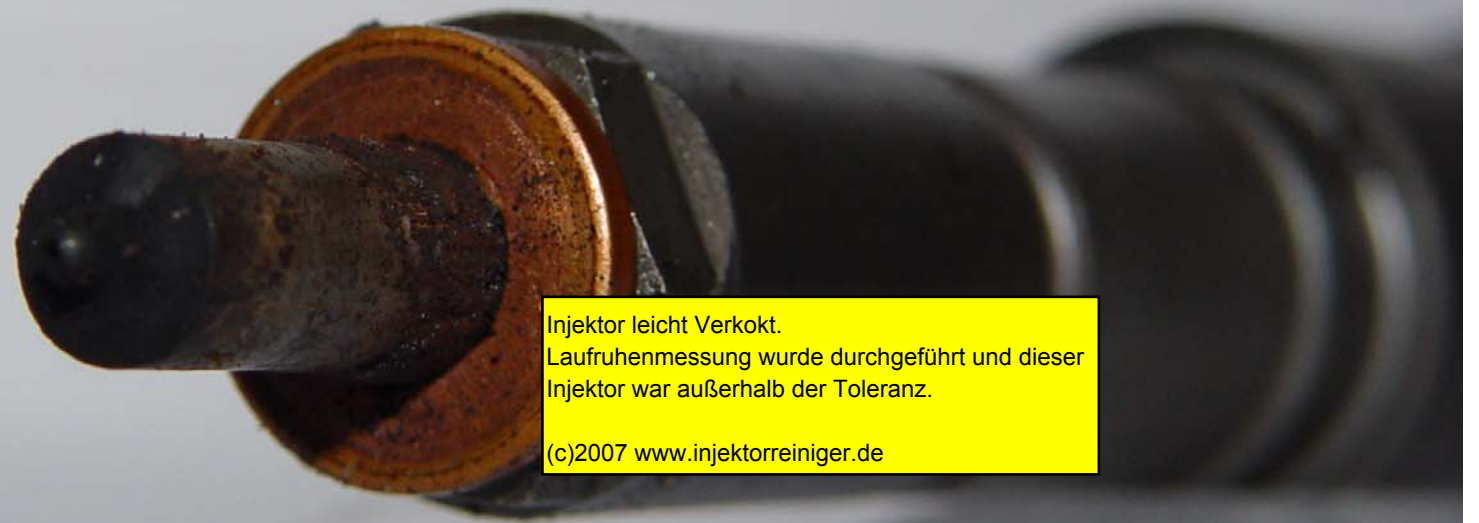
Injektor leicht Verkokt.
Laufruhemessung wurde durchgeführt und dieser
Injektor war außerhalb der Toleranz.

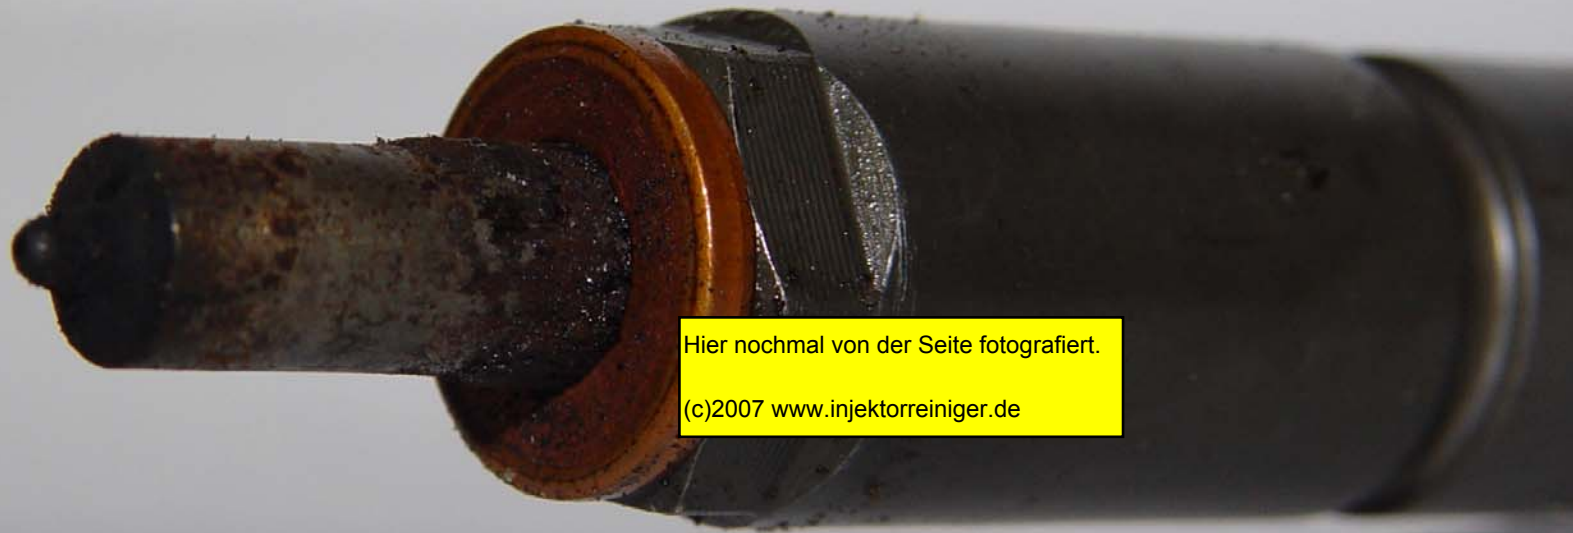
Hier nochmal von der Seite fotografiert.

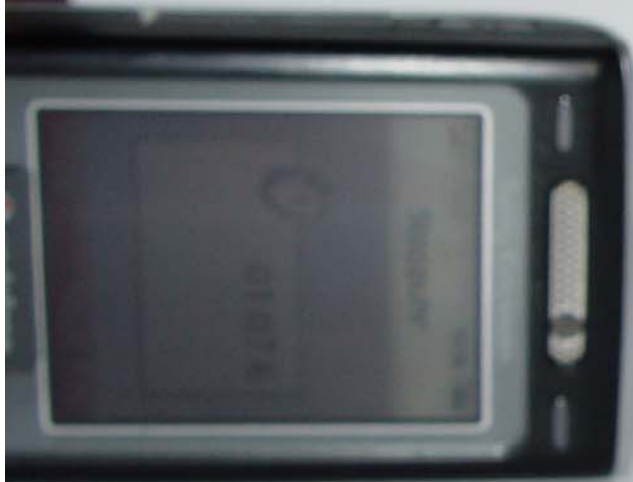
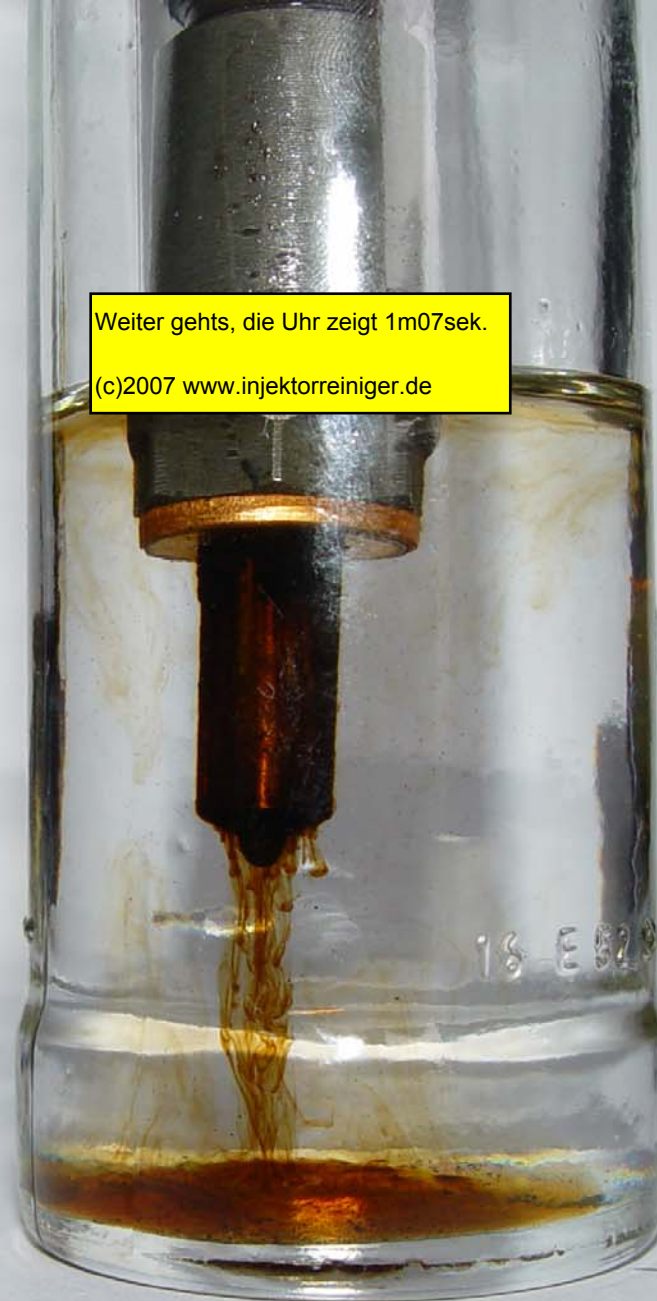
Weiter gehts, die Uhr zeigt 1m07sek.

Nun endlich darf er im Devil Cleaner Red - "Bad" sich entkoken.

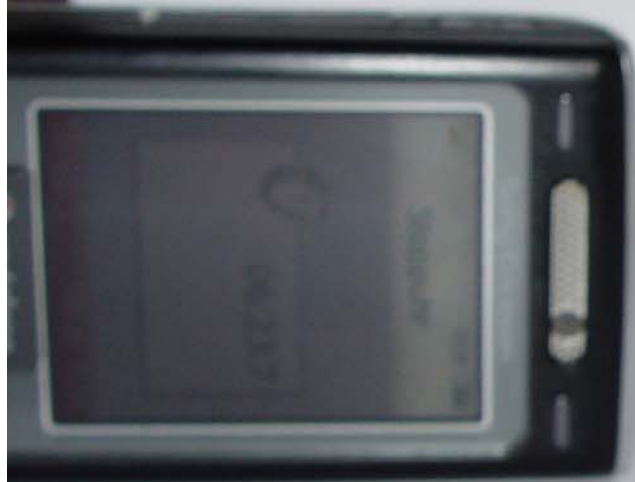
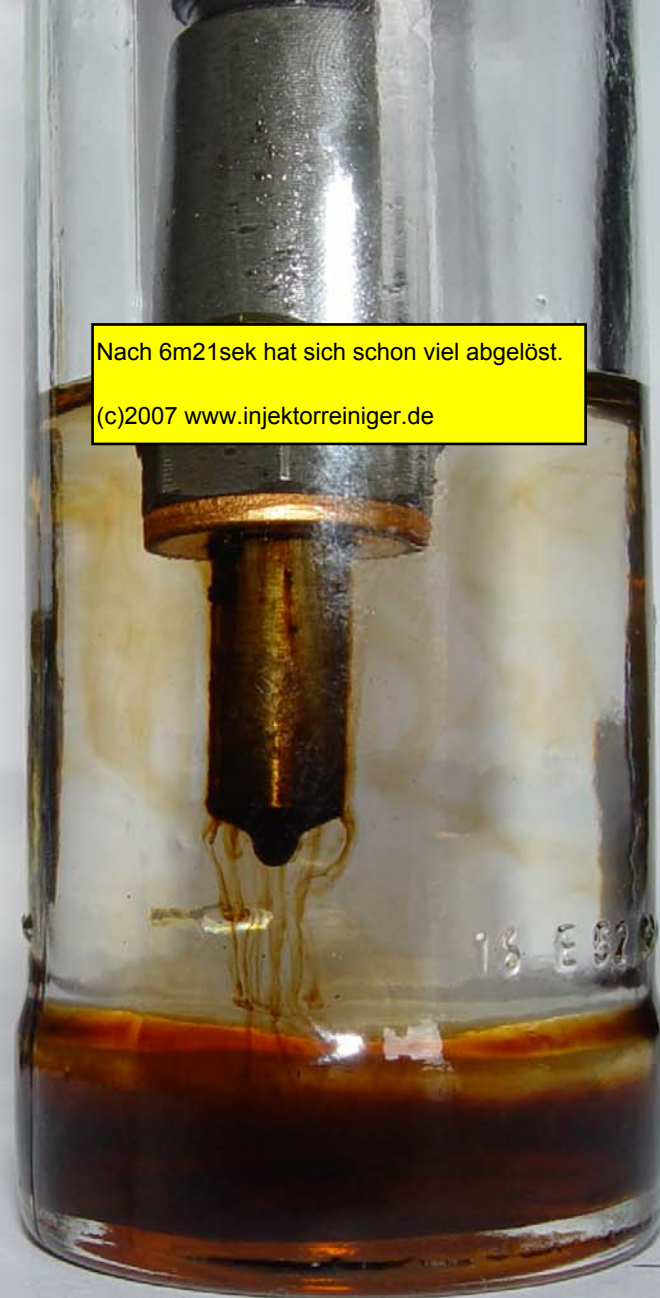
Nach 6m21sek hat sich schon viel abgelöst.

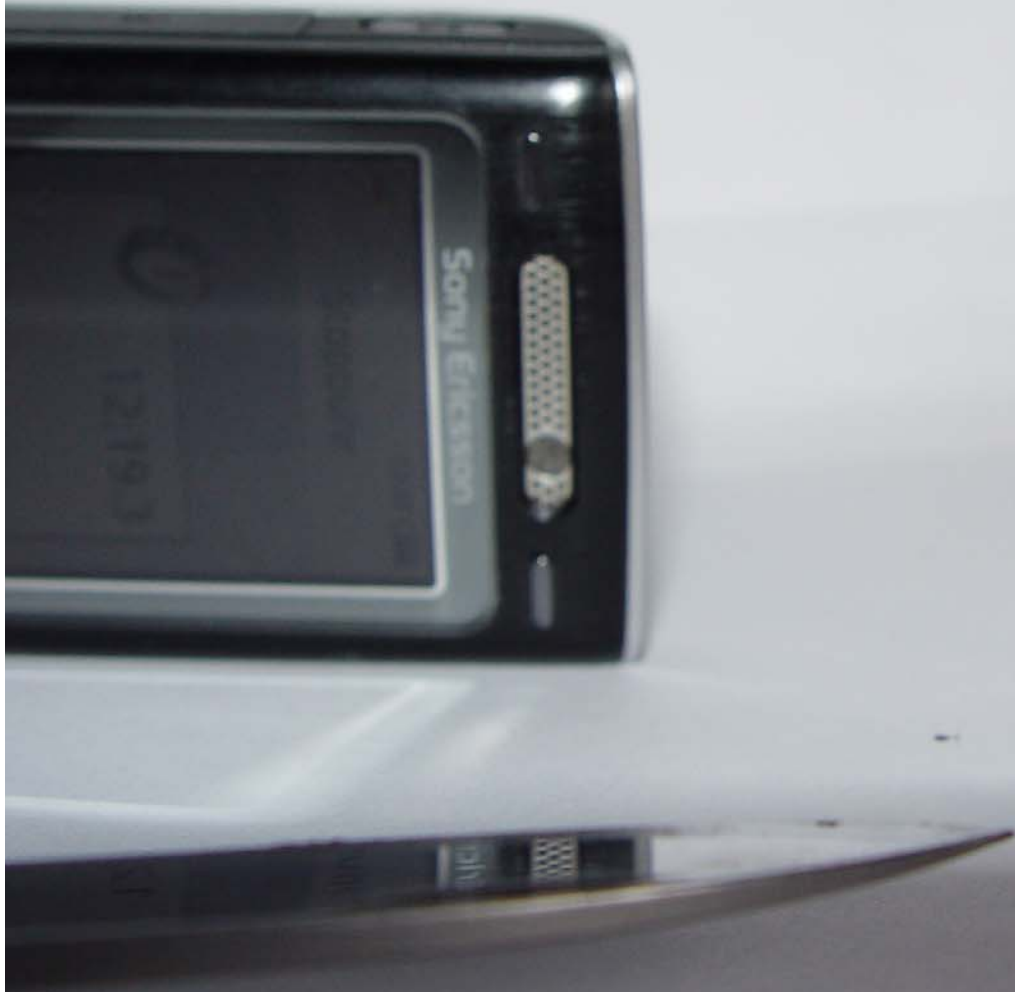
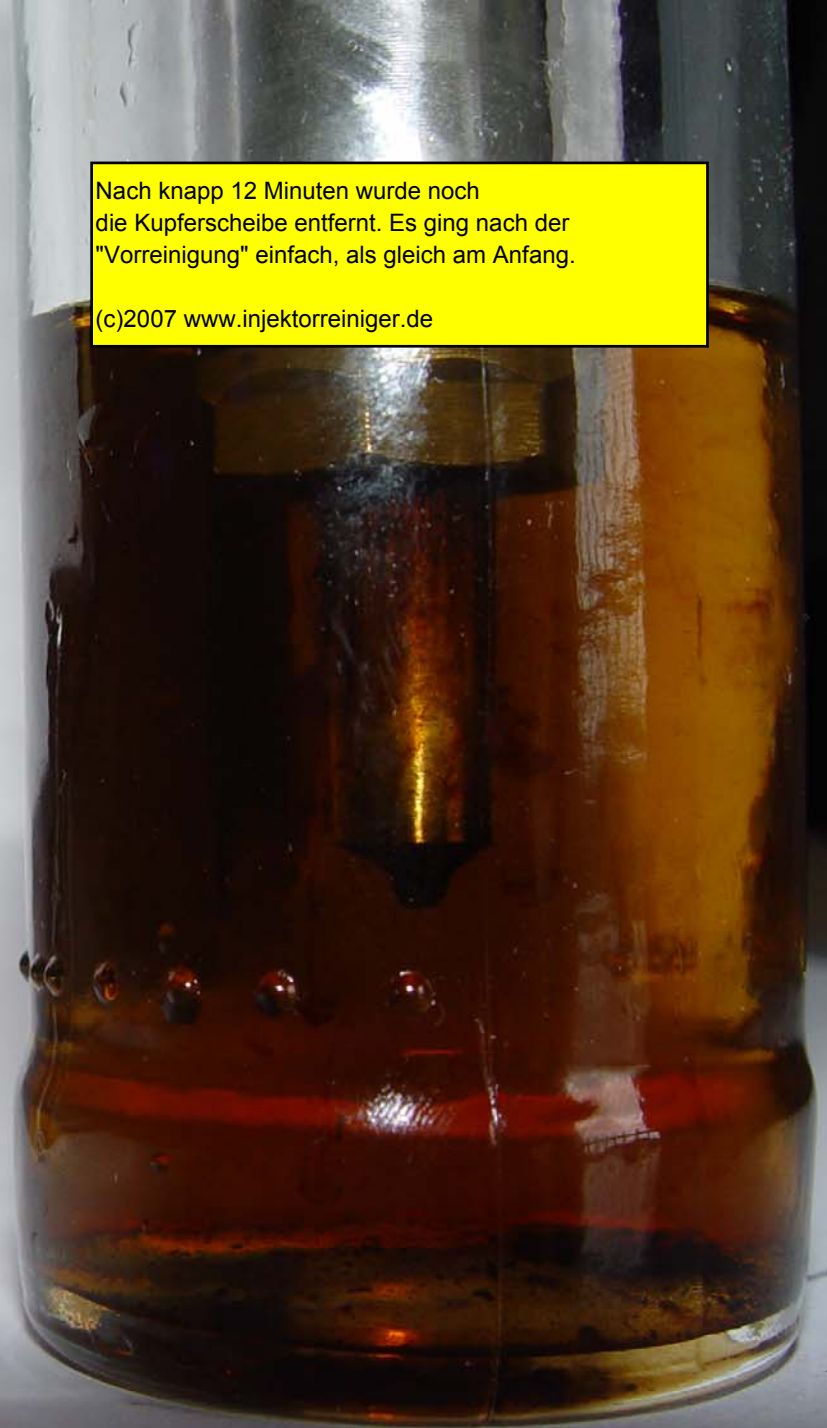
Nach knapp 12 Minuten wurde noch
die Kupferscheibe entfernt. Es ging nach der
"Vorreinigung" einfach, als gleich am Anfang.

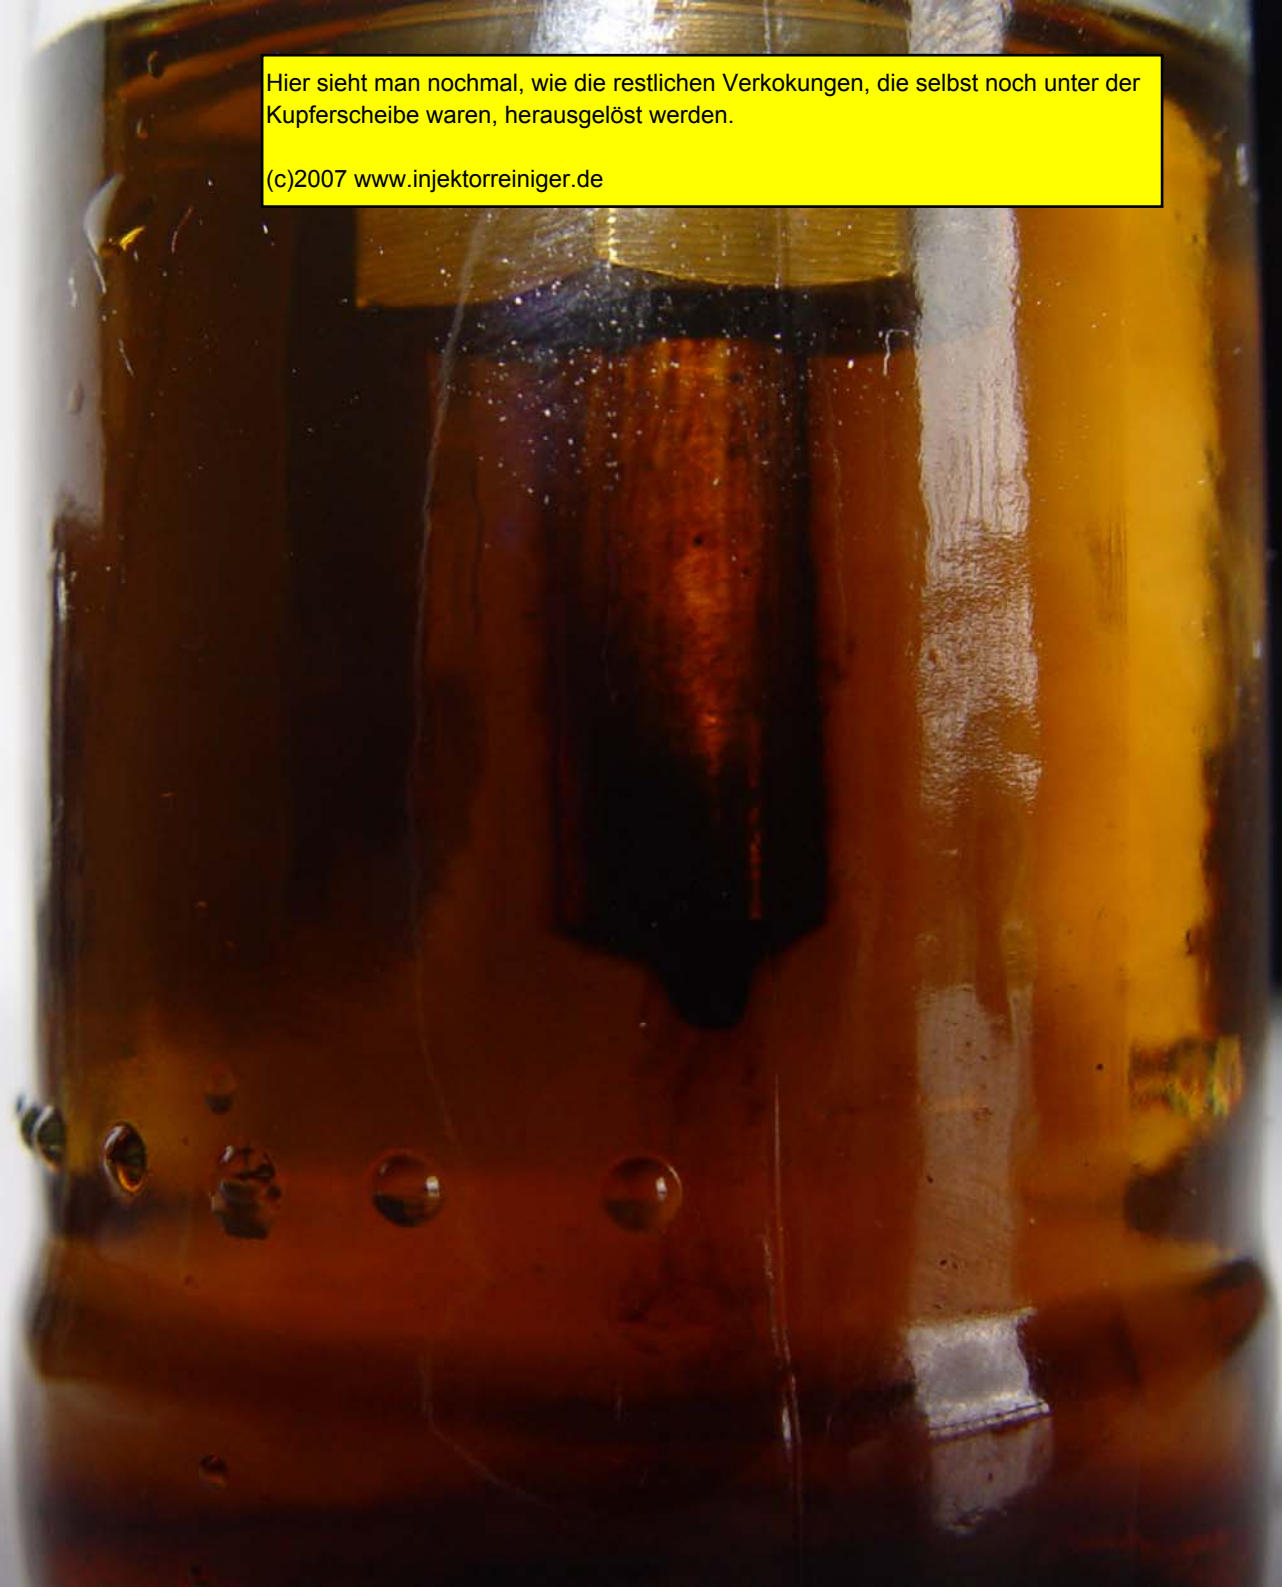
Hier sieht man nochmal, wie die restlichen Verkokungen, die selbst noch unter der Kupferscheibe waren, herausgelöst werden.

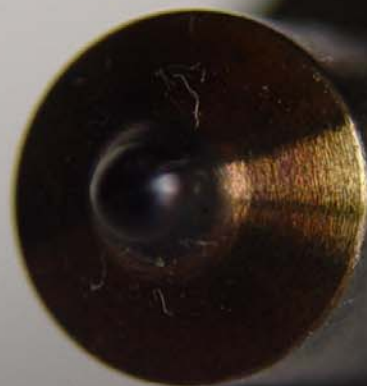
Und hier nun die endgültig saubere Spitze des Injektors.
Die Düsenlöcher sind hier leider nicht gut zu erkennen, aber
man sieht ganz gut die Anlaßfarben des Metalls durch die
ständige Erhitzung während des Verbrennungsvorgans.
Hinweis: Das weisse sind Fusseln vom Trockentuch.
